Abordagens conservacionistas para prevenção e recuperação da degradação do solo e da água por erosão hídrica

Loruama Geovanna Guedes Vardiero, Ana Lídia Chaves Gomes, Marcus Vinícius Campos Gall, Iesa Brasil da Silva, Marlon Alves Peçanha da Silva, Márcio Menegussi Menon, Luana Soares Egidio, Maurício Novaes Souza

<https://doi.org/10.4322/mp.978-65-84548-12-1.c5>

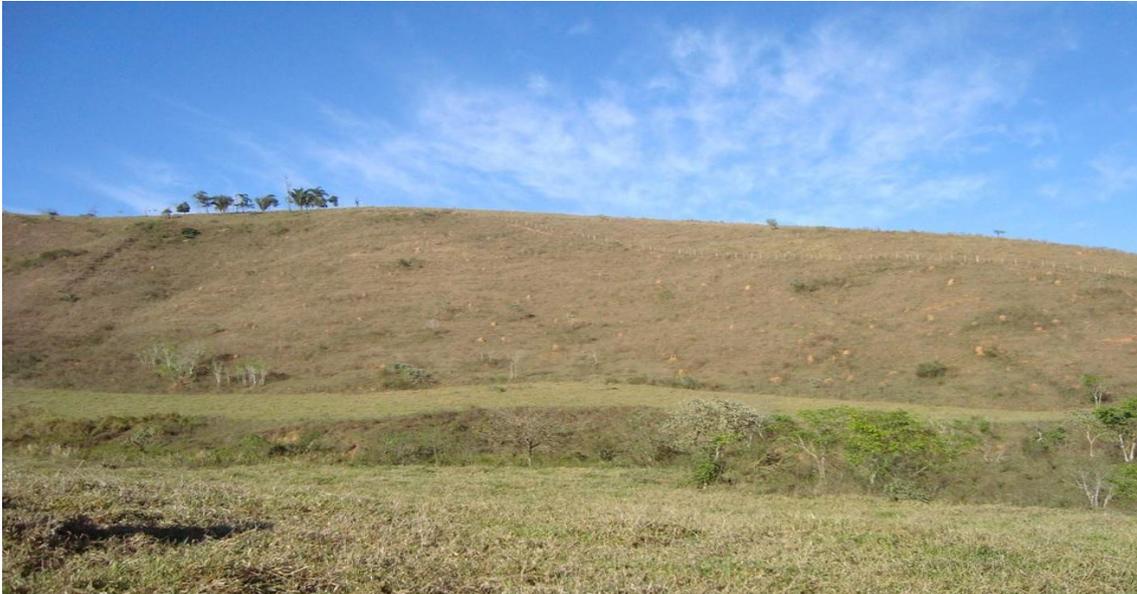
Figura 1. Área degradada de pastagem com pouca cobertura vegetal que irá estimular o *splash*. Fonte: Acervo Maurício Novaes, 2008.

Um exemplo desse uso inadequado é o caso de pastagens degradadas: têm o processo de degradação do solo iniciado devido ao superpastejo, caracterizado pelo excesso de animais pastejando em uma determinada área (Figura 1).

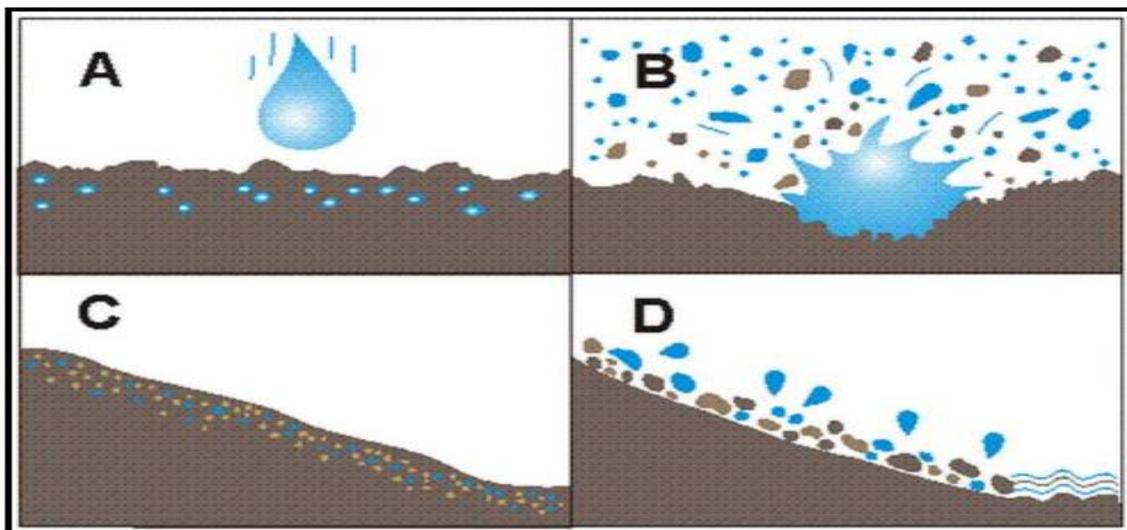
Figura 2. Efeito “splash”. Fonte: Adaptado da Universidade Estadual “Júlio de Mesquita Filho” – UNESP, 2019.

Segundo esses mesmos autores, agrava-se quando não há proteção do solo, caracterizando a desagregação, transporte e deposição das partículas minerais e demais componentes aderidos, tais como defensivos e fertilizantes agrícolas, matéria orgânica, biota do solo e sementes (Figura 2).

Ainda, o impacto do efeito *splash*, provoca a liberação de partículas que obstruem os poros do solo por partículas muito finas, adensando-o. Esse processo de adensamento ocasiona redução da macroporosidade do solo e, conseqüentemente, reduz também a taxa de infiltração de água, favorecendo o aumento dos processos erosivos.

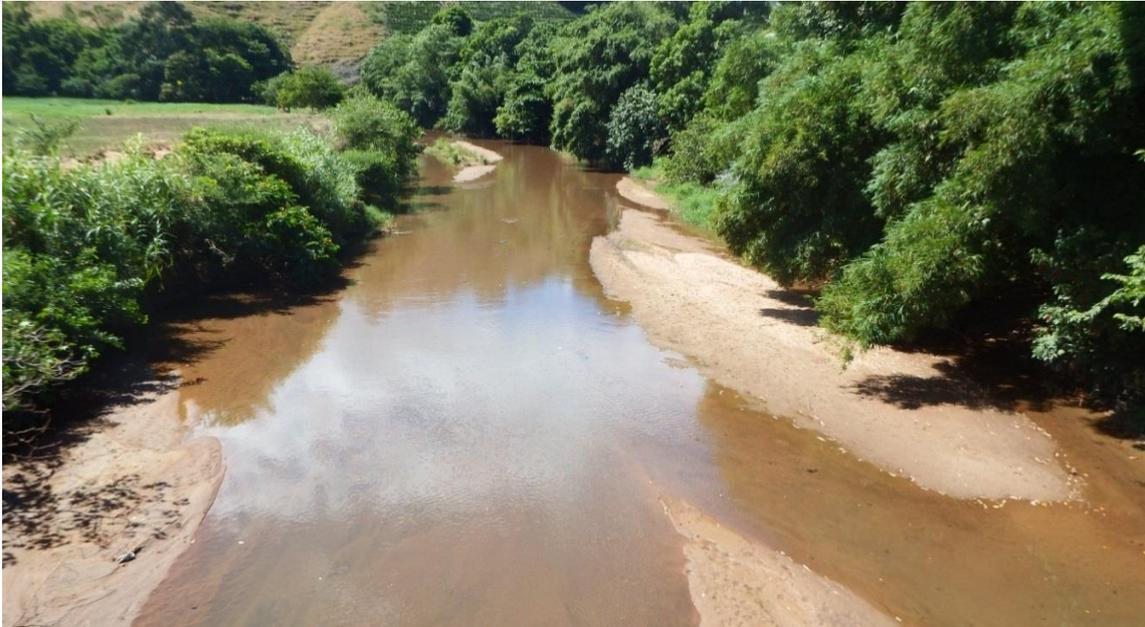
Figura 3. Trecho do rio Castelo apresentando elevado grau de assoreamento. Fonte: Acervo Maurício Novaes, 2018.

Esse é o procedimento em que a estrutura do solo é quebrada pelo impacto da água da chuva que atinge a superfície do terreno. Em seguida, o material solto é removido do local e depositado nas depressões no interior das vertentes e no fundo dos vales, tendo como resultado o assoreamento dos leitos dos rios (Figura 3) (BERTONI; LOMBARDI NETO, 1999).

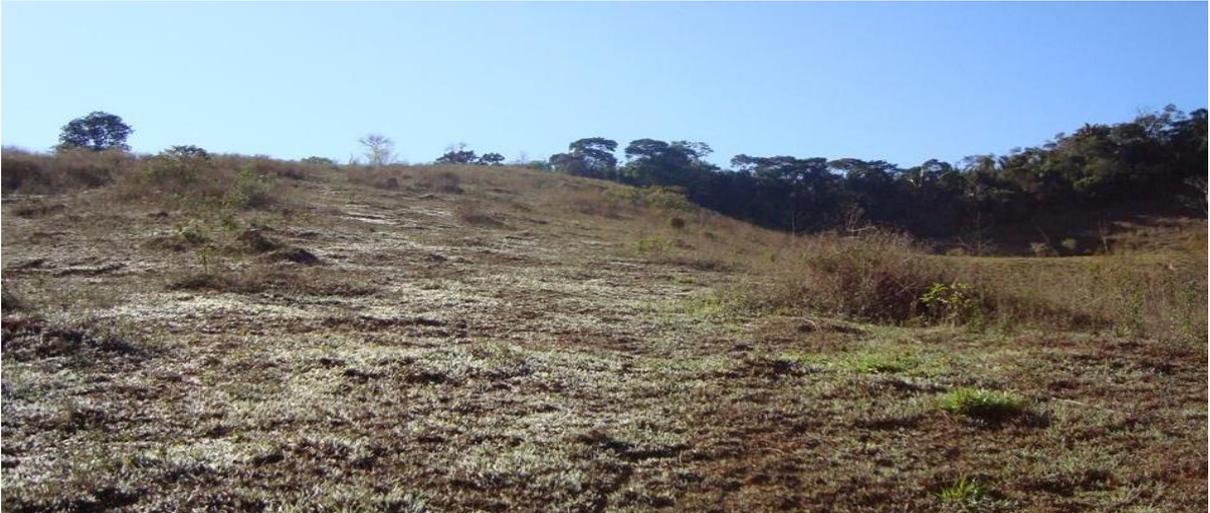
Figura 4. Pastagem degradada apresentando erosão laminar. Fonte: Acervo Maurício Novaes (2008).

De acordo com a forma como ocorre o escoamento das águas superficiais, diferentes processos erosivos podem ocorrer: a erosão laminar, caracterizada pelo escoamento uniforme na superfície do terreno e por não formar canais definidos; e a erosão linear, causada pela concentração do escoamento superficial em forma de filetes que pode evoluir para sulcos, ravinas e voçorocas (Figura 4) (SANTORO, 2009).

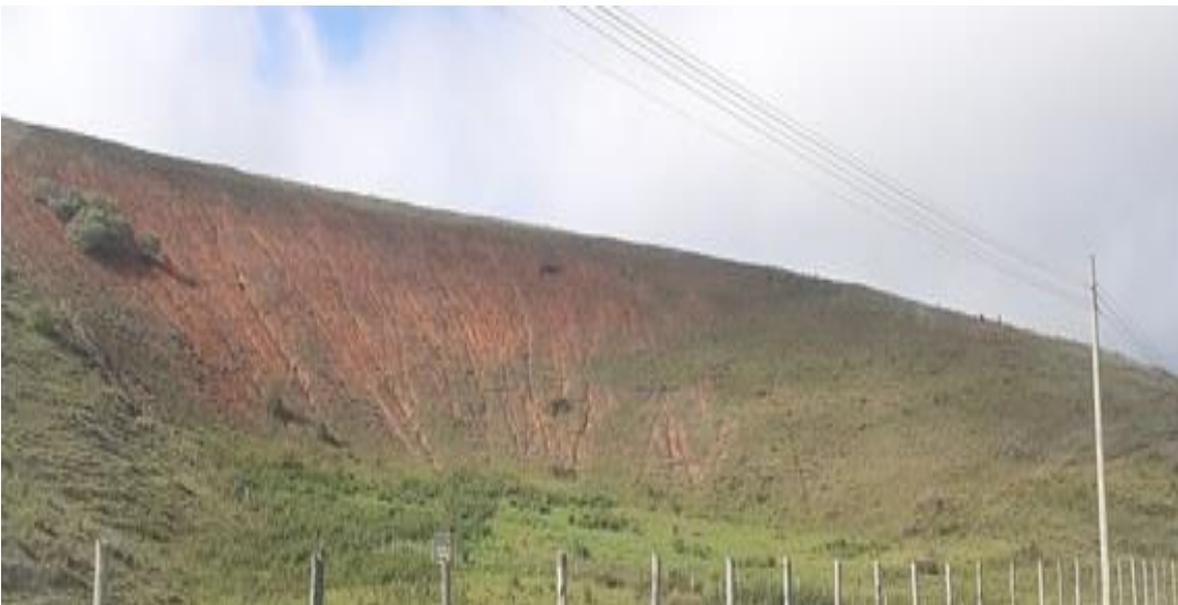
Figura 5. Ravinas em pastagem degradada, Jerônimo Monteiro, ES. Fonte: Loruama Vardiero (2022).

As ravinas são sulcos provocados por escavamento produzido pelo lençol de escoamento superficial ao sofrer certas concentrações de água: formam incisões na superfície de até 0,5 m de profundidade e largura, sendo perpendiculares às curvas de nível (Figura 5) (SOUZA, 2015; BERTONI; LOMBARDI NETO, 2017).

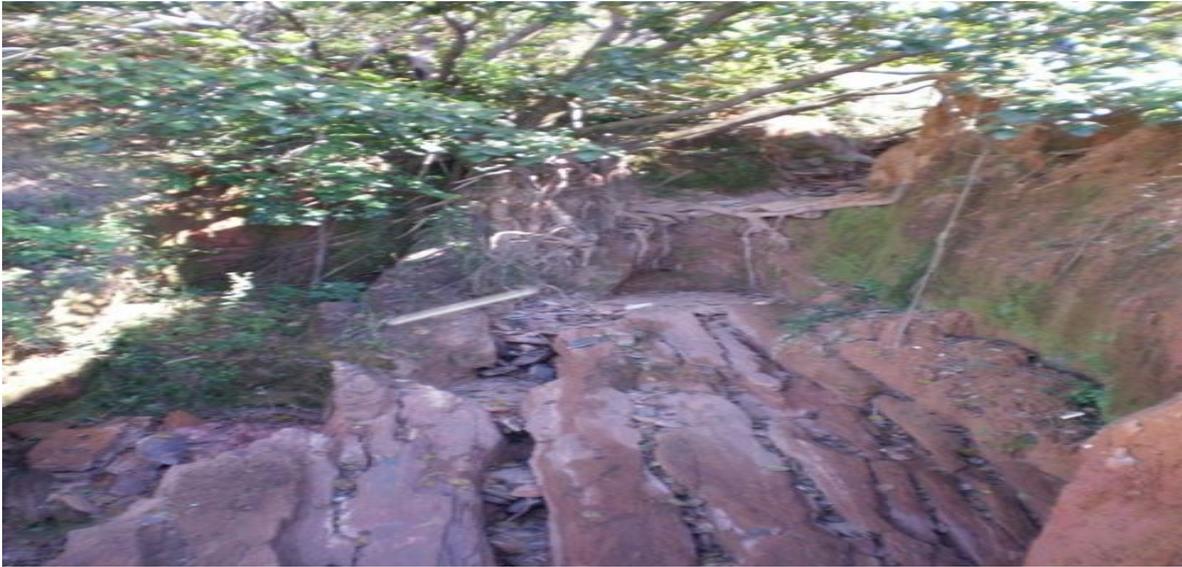
Figura 6. Voçoroca com aproximadamente 25 m de profundidade no município de Rio Pomba, MG. Fonte: Acervo Maurício Novaes, 2009.

As voçorocas são formas erosivas lineares (podendo ter forma retilínea, alongada e estreita), com profundidade maior que 0,5 m e com escavamento do solo até seus horizontes inferiores. Ocorrem quando as ravinas chegam ao lençol freático, aliado a uma erosão subsuperficial (escoamento subsuperficial) abrindo enormes buracos no solo (Figura 6). É a forma mais complexa de erosão linear,

devido ao alcance do nível freático que aflora no fundo do canal (SANTORO, 2009).

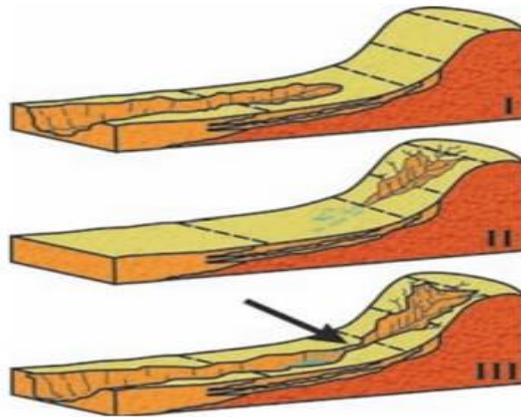
Figura 7. Modelo de evolução de voçorocas: (I) voçoroca conectada à rede hidrográfica; (II) voçoroca desconectada da rede hidrográfica; (III) integração entre os dois tipos anteriores. A seta na Figura III aponta para o degrau formado no momento da integração. Fonte: Santoro, 2009, modificado de Oliveira, 1989.

Assim, ocorre uma ação combinada das águas do escoamento superficial e subterrâneo, condicionando uma evolução da erosão lateral e longitudinal. Conforme a ocorrência dessa evolução, uma voçoroca pode ser classificada morfológicamente como: linear, bulbosa, treliça, paralela, dendrítica ou composta (Figura 7) (IRELAND; EARGLE; SHARPE, 1939; SANTORO, 2009).

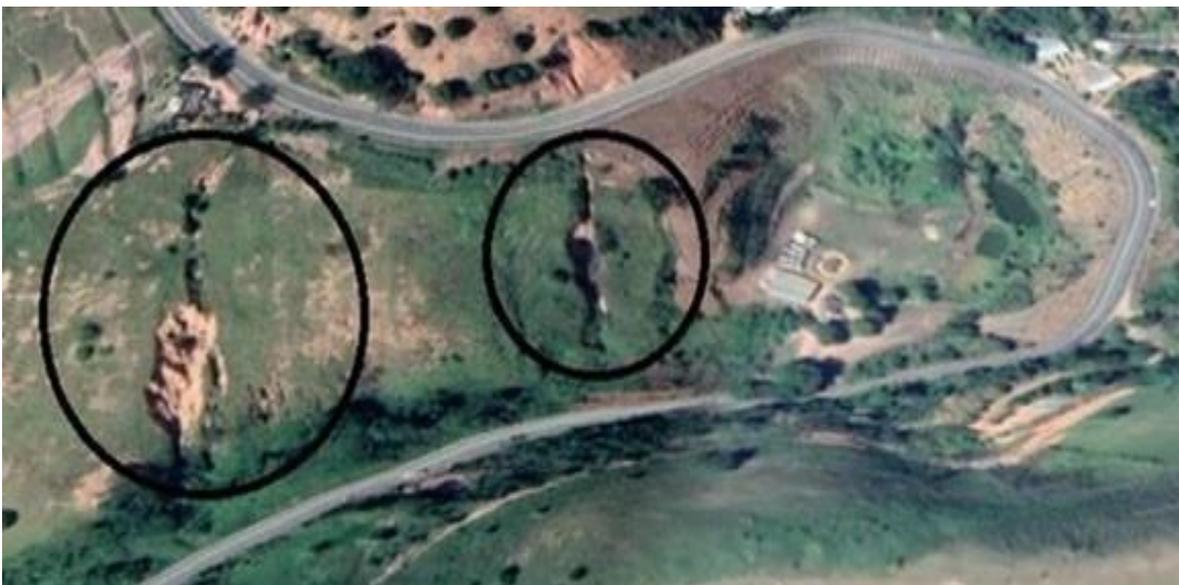
Figura 8. Voçorocas de grande porte na Rodovia BR-482, Alegre/Guaçuí, ES. Fonte: *Google Earth* (2022).

A Figura 8 apresenta duas voçorocas de grande porte no declive da BR-482. Apesar de se tratar de uma rodovia federal, a ausência de práticas conservacionistas às margens e o mau uso e ocupação do solo no local: corrobora o escoamento superficial na estrada que se direciona lateralmente modelando tal processo erosivo. Diante disso, há necessidade da aplicação de práticas para diminuição e correção dos impactos causados.

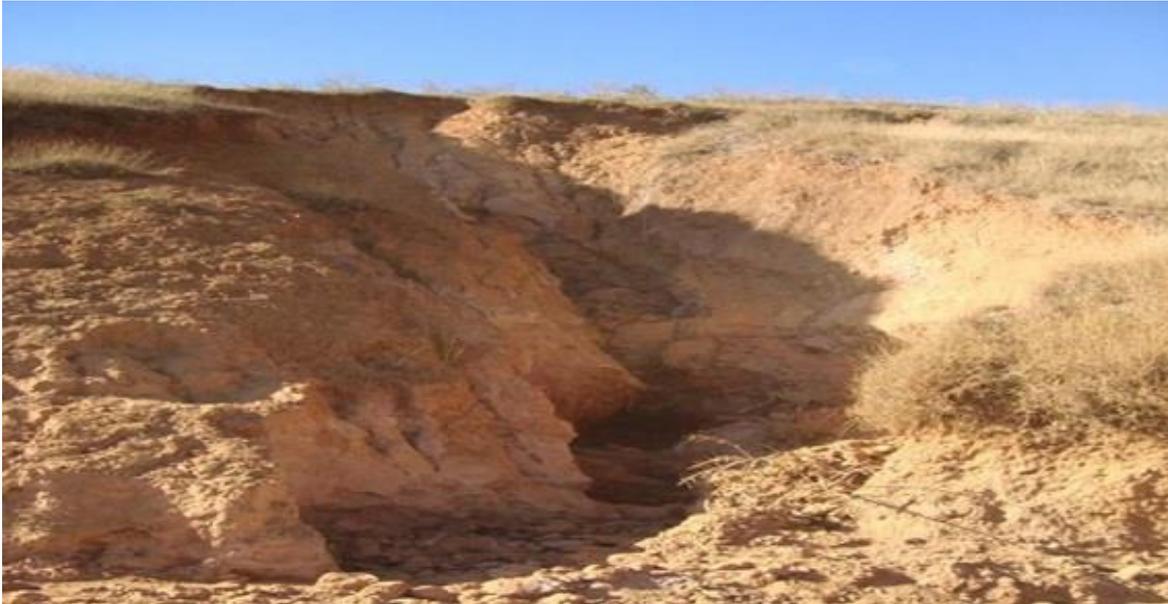
Figura 9. Exemplo de área de pastagem com voçoroca de grande porte no município de Rio Pomba, MG. Fonte: Acervo Maurício Novaes, 2008.

Para evitar perdas de solo, de água e até mesmo perdas na produção agropecuária e no valor da propriedade, são necessárias ações humanas para intervir de forma positiva nos processos erosivos e pedológicos. Visa evitar que um processo juvenil de erosão, principalmente se for oriundo de ações antrópicas, se torne uma voçoroca de grande porte (Figura 9) (SOUZA, 2015).

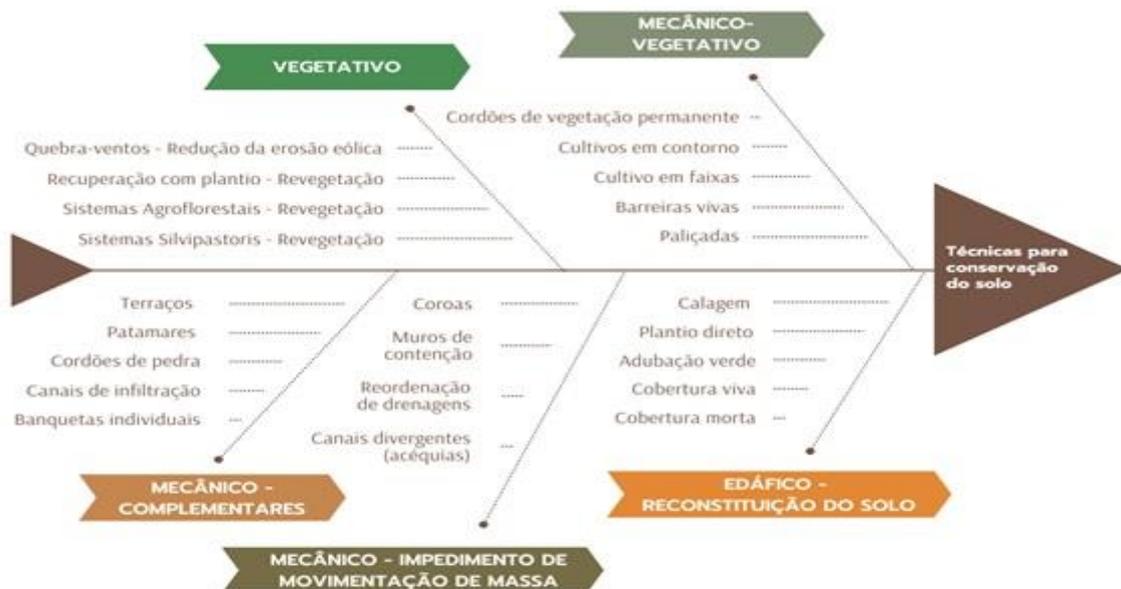
Figura 10. Diagrama de técnicas de conservação do solo. Fonte: Os autores, 2022.

As práticas preventivas para erosão visam medidas neutralizadoras dos aspectos condicionantes do processo erosivo, antes da sua instalação. Já as práticas de controle, por sua vez, buscam amenizar ou retardar o avanço do processo erosivo: ambas consideram técnicas destinadas à conservação do solo, sendo essas de caráter vegetativo, mecânico-vegetativo, mecânico (ou físico-mecânico) e edáficas (Figura 10).

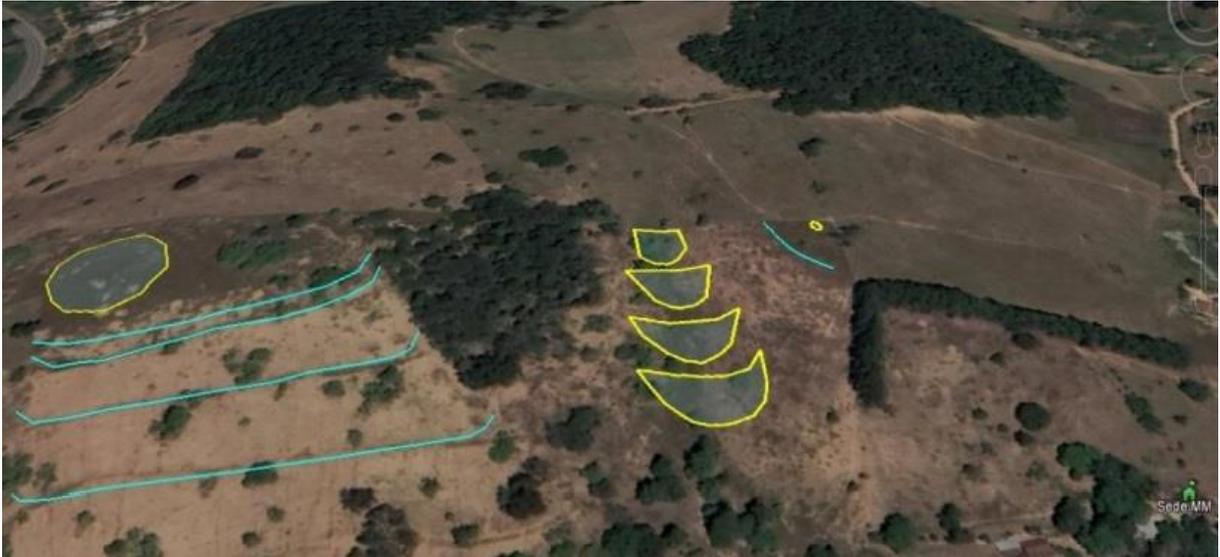
Figura 11. Projeto técnico de produtor de água do município de Atílio Vivácqua, ES. Fonte: Machado et al. (2022).

Márcio Menegussi Menon, Secretário Municipal de Meio Ambiente, participou de um treinamento com a Embrapa e teve acesso às tecnologias do projeto Barraginhas e Cochinhos em curvas de nível (Figura 11).

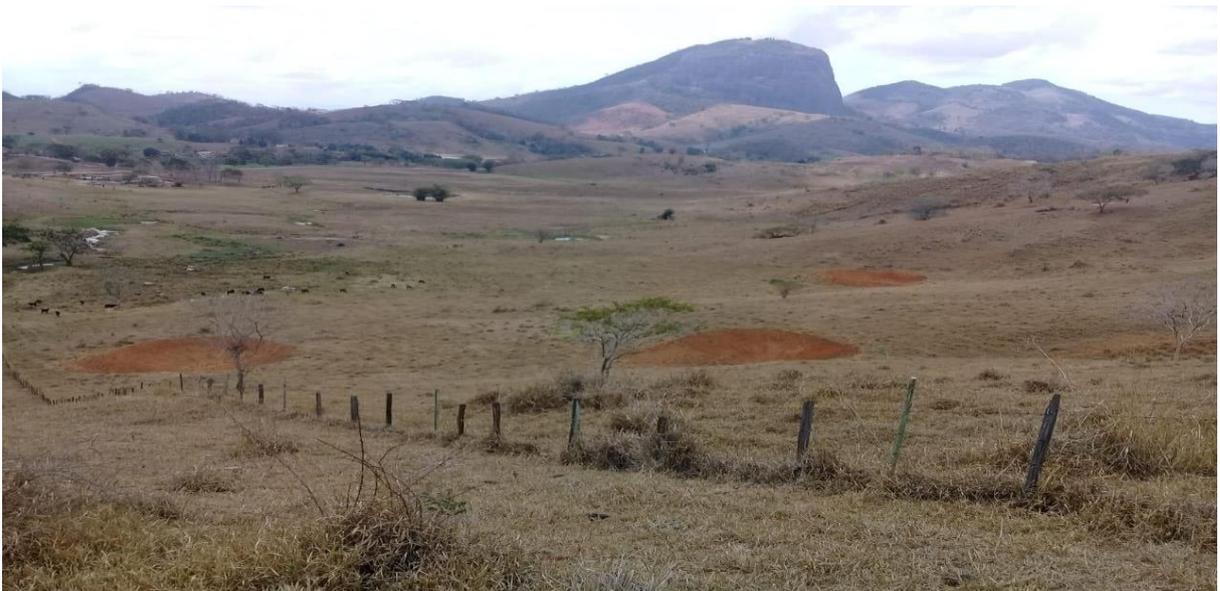
Figura 12. Intervenções em áreas de pastagens degradadas em Atílio Vivácqua, ES – cochinhos e barraginhas. Fonte: Acervo Maurício Novaes, 2022.

Como Secretário de Meio Ambiente no município de Atílio Vivácqua - ES, Márcio decidiu aplicar as técnicas aprendidas com o agricultor e técnico da Embrapa, Luciano Cordoval Barros. Assim, o projeto "Barraginhas e Cochinhos em curvas de nível" tornou-se um programa da gestão municipal em Atílio Vivácqua, disseminando e executando essa tecnologia para os agricultores do município (Figura 12).

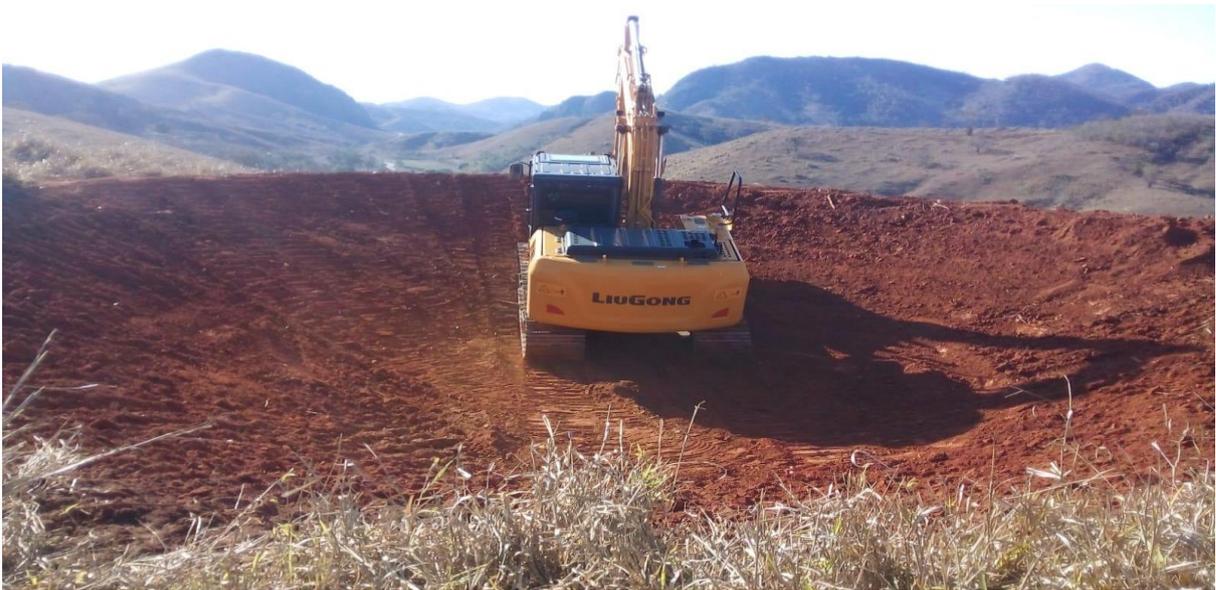
Figura 13. Área de pastagem degradada em Atílio Vivácqua recebendo intervenção e construção de barraginha. Fonte: Acervo Maurício Novaes, 2022.

A equipe de campo é composta pelo secretário e seu operador de máquinas. Juntos passam a disseminar e executar a tecnologia por todas as comunidades do referido município. Abrange, principalmente, pastagens degradadas, com a instalação das barraginhas e dos cochinhos, visando a redução do escoamento superficial, reduzindo o avanço do processo erosivo nessas áreas. Além disso, as técnicas também promovem uma maior infiltração lenta da água das chuvas no solo, visando a recarga do lençol freático e a redução das perdas de solo e água (Figura 13).

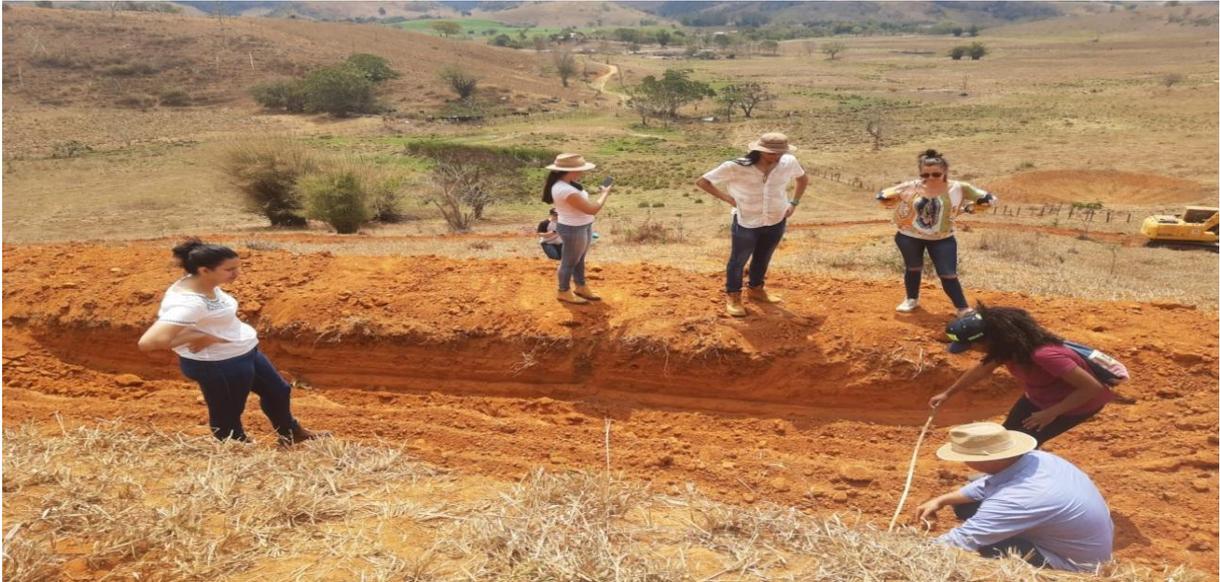
Figura 14. Cochinho sendo construído em área de pastagem degradada em Atílio Vivácqua. Fonte: Acervo Maurício Novaes, 2022.

Em visita recente ao município com um grupo de alunos de mestrado do IFES - campus de Alegre, ES, foi possível observar a vasta quantidade de pastagens degradadas no município (Figura 14).

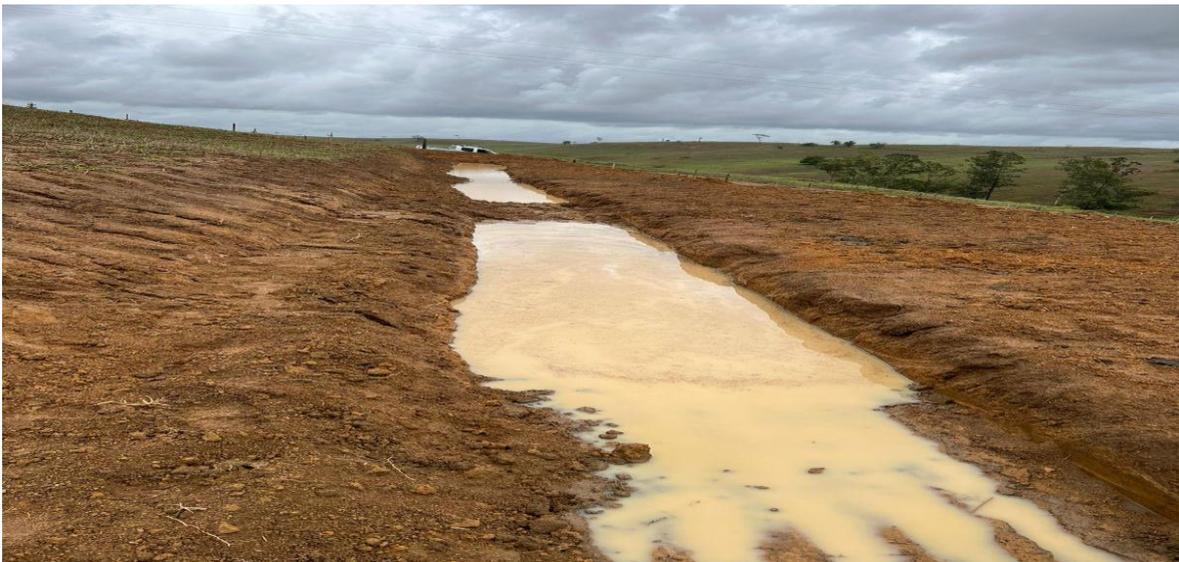
Figura 15. Cochinho após a primeira chuva em outubro/2022 em Atílio Vivácqua. Fonte: Márcio Menegussi Menon, 2022.

Além desse avanço nas propriedades, o secretário tem recebido muitas visitas de pessoas interessadas pelo Programa, ministra treinamentos, tendo aparecido com frequência nas mídias sociais divulgando os benefícios de tais intervenções. Após as primeiras chuvas ocorridas em outubro de 2022, observam-se cochinhos e barraginhas com água retida promovendo sua retenção e posterior infiltração (Figuras 15, 16 e 17).

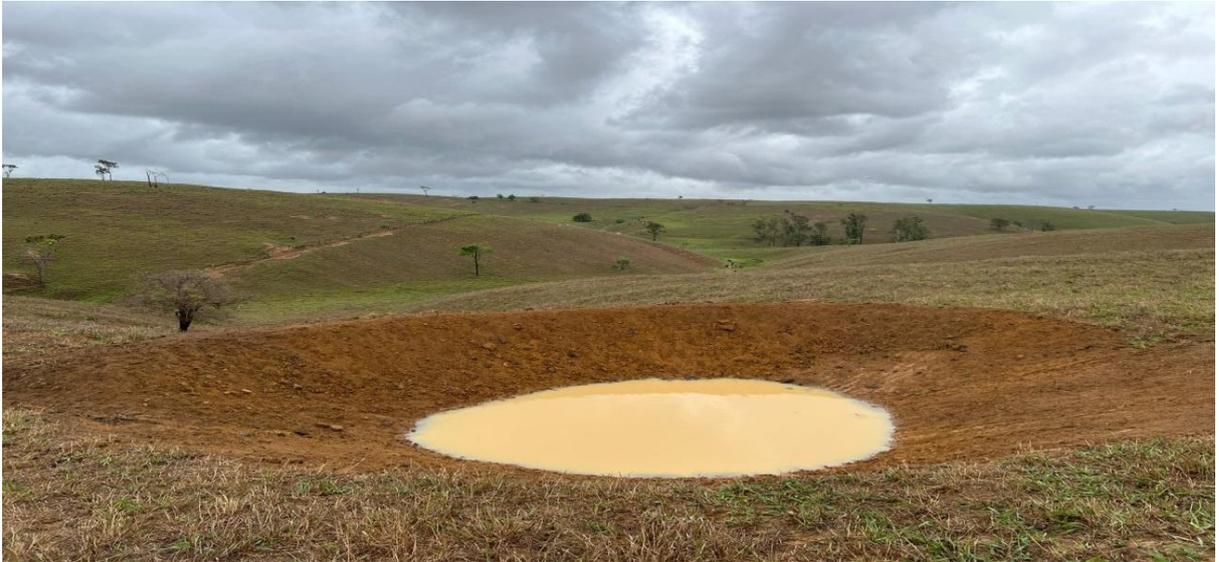
Figura 16. Barraginha após a primeira chuva em outubro/2022 em Atílio Vivácqua.

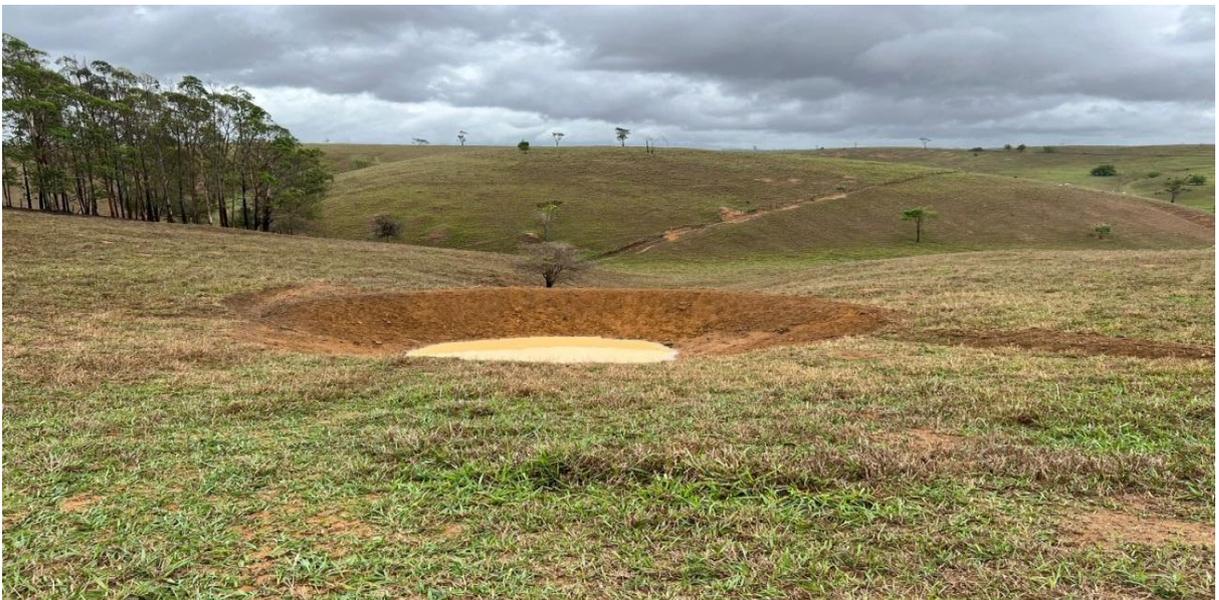
Figura 17. Barraginha recebendo água da chuva proveniente de um cochinho à montante: outubro/2022, Atílio Vivácqua, ES. Fonte: Márcio Menegussi Menon (2022).

Todo esse trabalho possui um objetivo: a implantação desse sistema é carregar e descarregar o “lago”, proporcionando a infiltração num espaço de tempo rápido entre eventos de chuva durante a estação chuvosa, proporcionando que ocorram de 12 a 15 recargas completas do volume, bem como do espaço poroso do solo, funcionando como uma espécie de caixa d’água natural (BARROS, 2000).

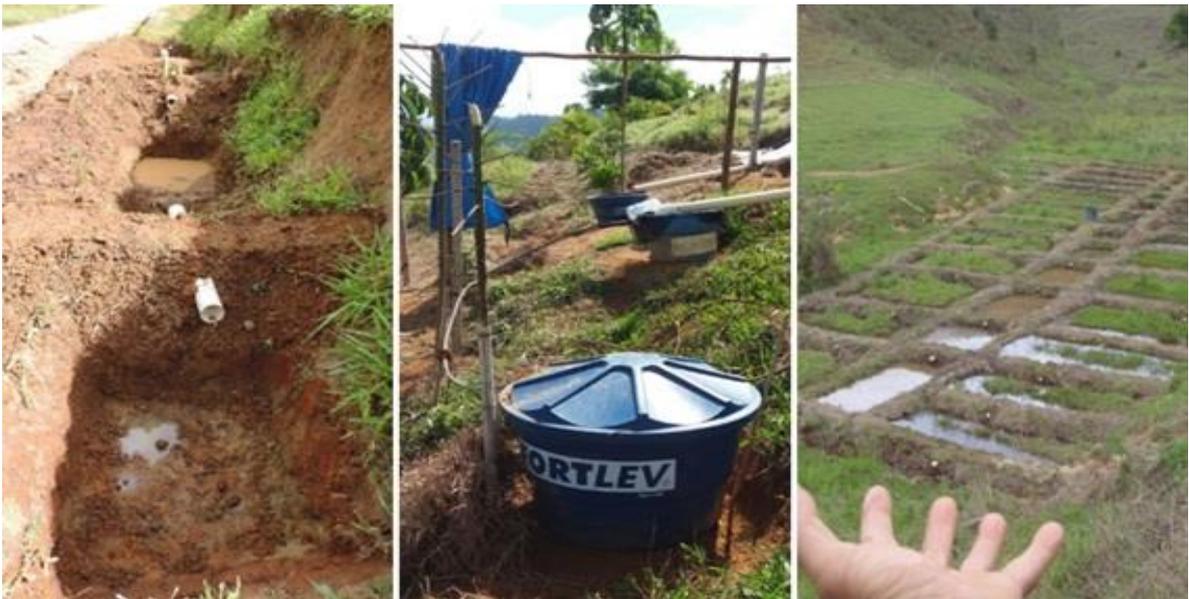
Figuras 18, 19 e 20. A) Caixas-secas sequenciais construídas em estrada rural. B) Caça-chuva de cumeeira no Sítio Jaqueira Agroecologia. C) Caixas-cheias preparadas para o plantio de arroz. Fonte: Arquivo PLANT’ÁGUA, 2015 e 2022.

As técnicas consistem em: a) isolar as Áreas de Preservação Permanente (APPs) de nascentes e cursos d’água; b) recuperar as matas ciliares com Sistemas Agroflorestais (SAFs); c) aplicar práticas de conservação do solo e da água; d) reutilizar a água coletada da chuva nos “caça-chuva”; e e) realizar o saneamento básico rural com fossas sépticas (Figuras 18 a 22).

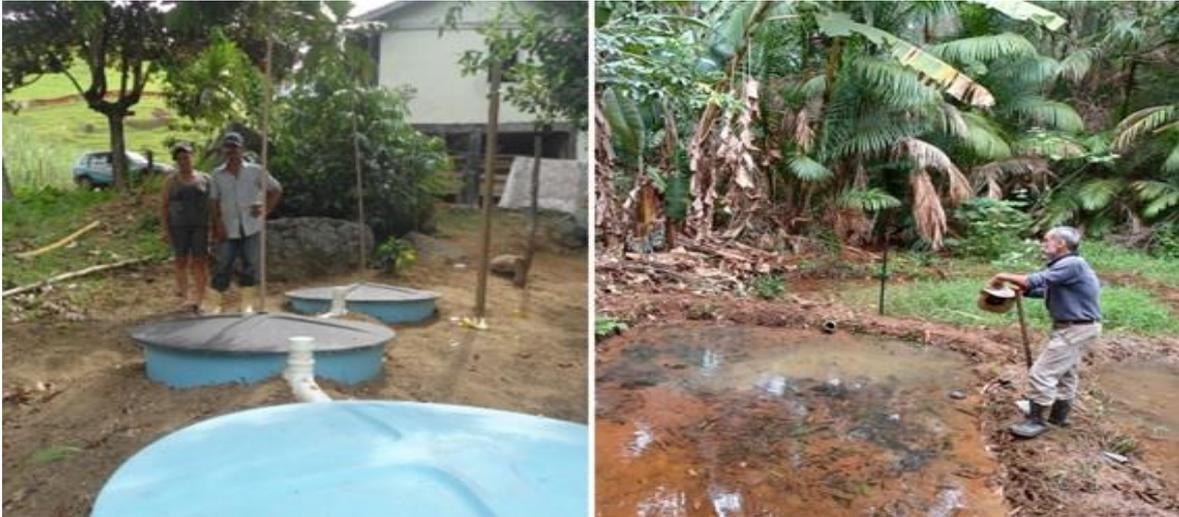
Figura 21 e 22. A) Fossa séptica biodigestora. B) SAF do Sítio Jaqueira Agroecologia, em torno das caixas cheias que são utilizadas para plantio de arroz. Fonte: Arquivo PLANT'ÁGUA, 2014; e Acervo Maurício Novaes, 2022.

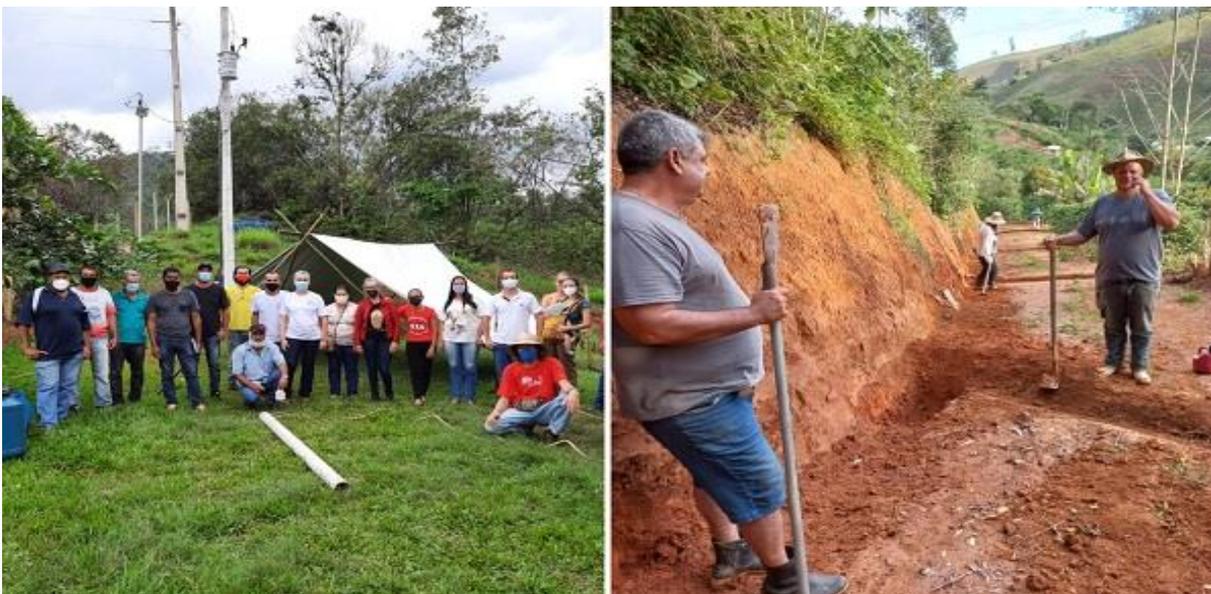
Figuras 23 e 24. A) Construção de caça-chuva durante a oficina de Plantio de Água, realizada em Simonésia, MG. B) Mutirão para construção de caixas-secas

durante consultoria realizada pela PLANT'ÁGUA na região do Caparaó. Fonte: Arquivo PLANT'ÁGUA (2022).

Atualmente, a Associação promove a difusão, e expansão da tecnologia, principalmente por meio de eventos, oficinas, mutirões e consultorias realizados não só no município de Alegre, mas também em diversas cidades do estado do Espírito Santo e em outros estados brasileiros, como Minas Gerais (Figuras 23 e 24).
